REPÚBLICA DE ANGOLA
MINISTÉRIO DA CONSTRUÇÃO
LABORATÓRIO DE ENGENHARIA DE ANGOLA

A CONSTRUÇÃO DE CAVES SUBMERSAS NA REGIÃO DE LUANDA

5.º ENCONTRO TÉCNICO-CIENTÍFICO DOS LABORATÓRIOS DE ENGENHARIA DA CPLP

Luanda – 10 de Março de 2014

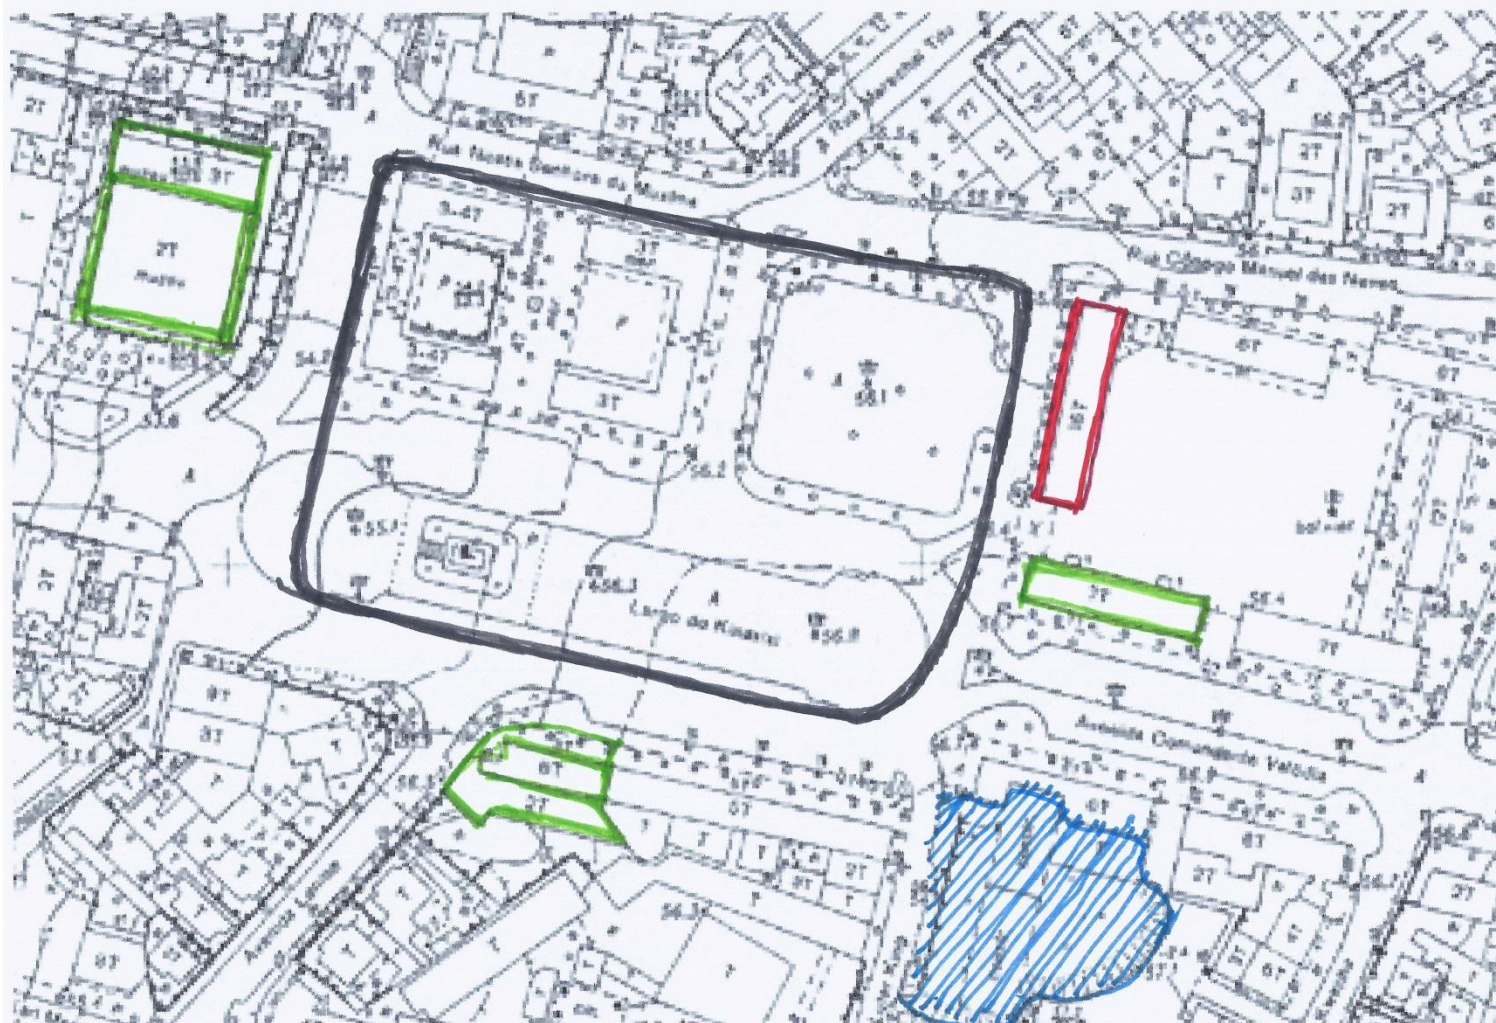
REGIÃO DO KINAXIXI

- Parede de Contenção Periférica
- Edifício c/ Anomalias Reclamadas
- Edifício Cuca
- Restos da Antiga Lagoa do Kinaxixi
