CONFORTO TÉRMICO na Habitação em Angola

5º REUNIÃO LABORATÓRIOS DE ENGENHARIA DOS PAÍSES DA CPLP

CARACTERIZAÇÃO DA HABITAÇÃO CORRENTE EM ANGOLA NUMA PERSPECTIVA DE CONFORTO TÉRMICO

CASO ESTUDO: LUANDA E LUBANGO (Fase Preliminar de trabalho de Investigação)

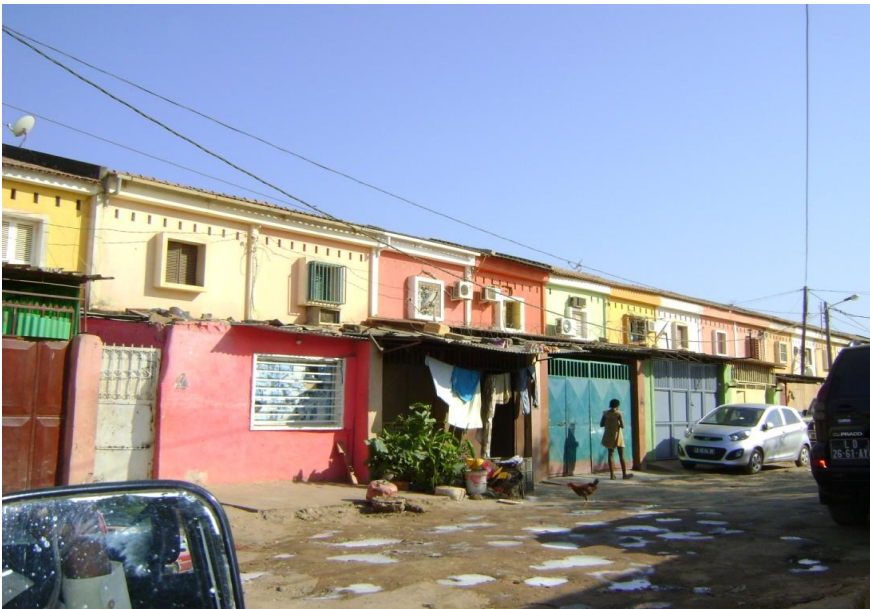
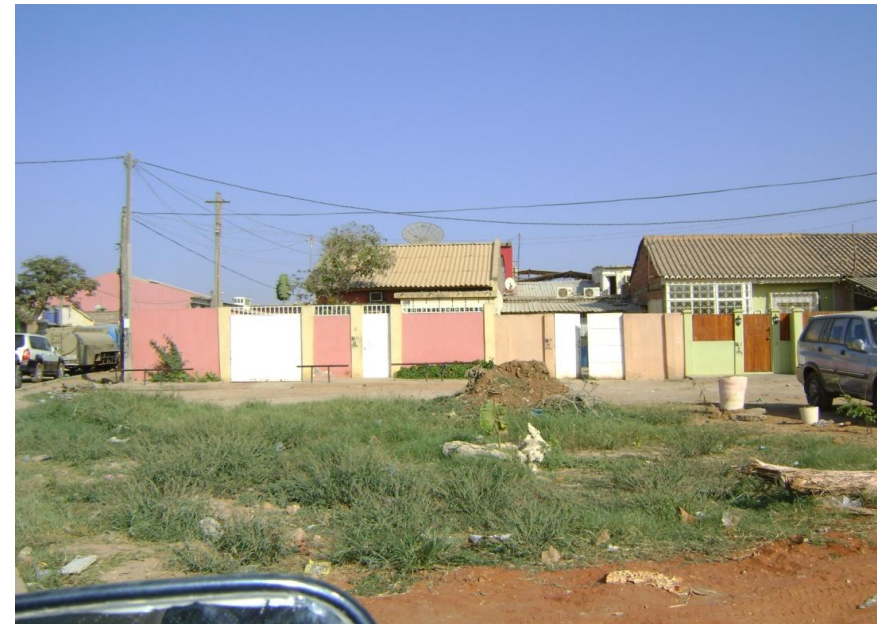
Foto 01-02- Habitação, Bairro Popular. Fev. 2011

**Ampliação desregrada do espaço da habitação
Dificulta Iluminação, Ventilação**

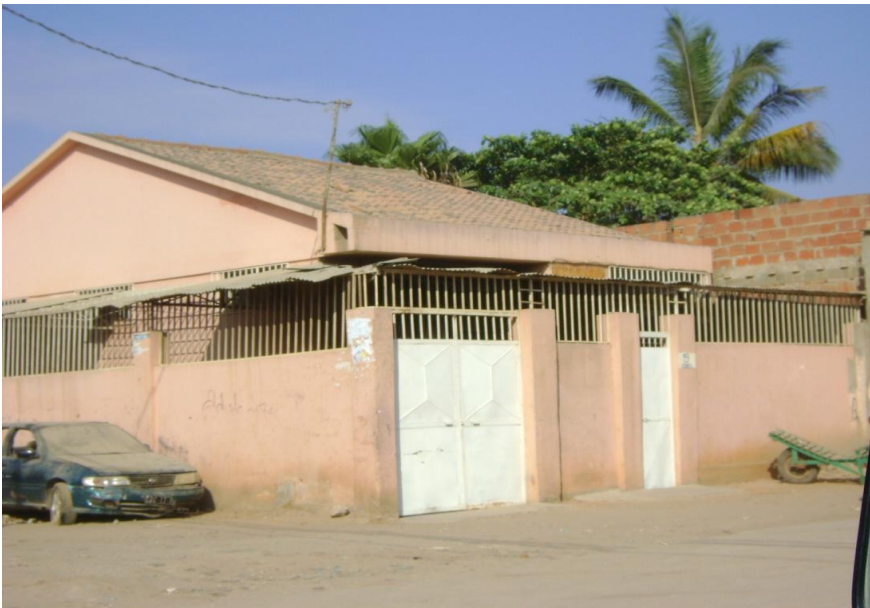
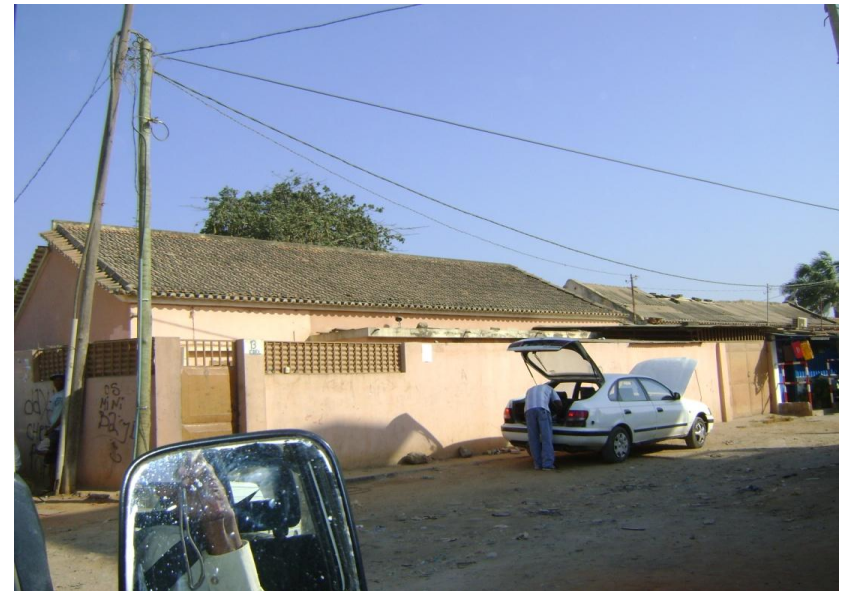
Foto 03-05 Habitação, Bairro Popular. Fev. 2011

**Aumento da altura das vedações.
Com efeito na Ventilação, Iluminação**

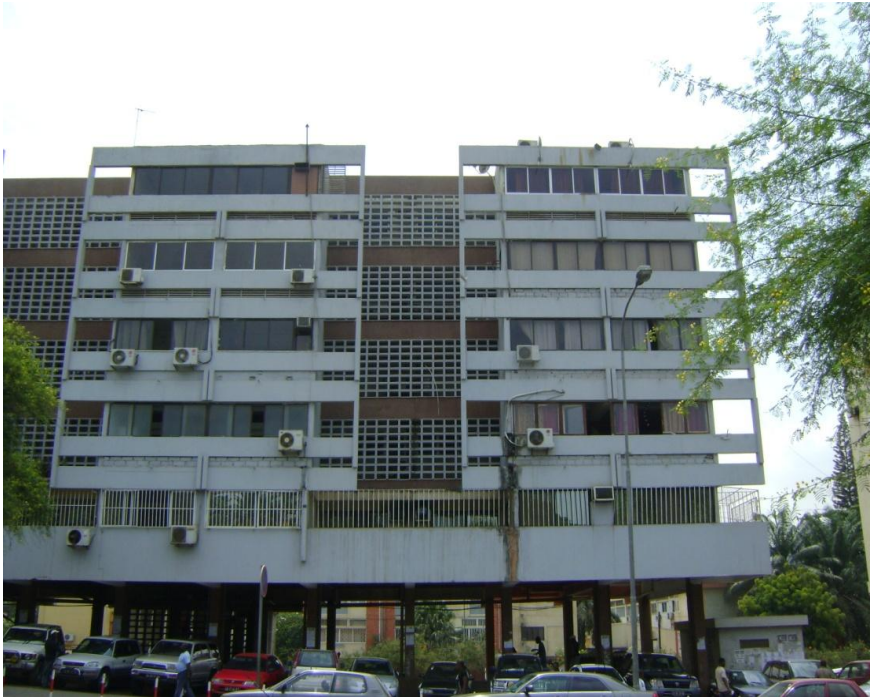
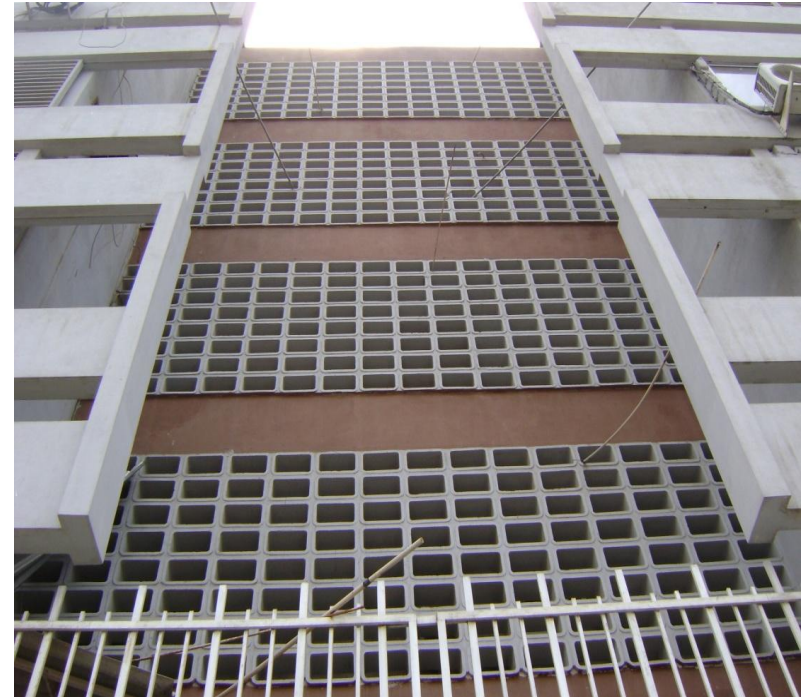
Foto 11,12.Edifício habitação. Luanda (Arqº Vieira da Costa)

**Existência de Grelhagem
Canal de ventilação**

Parede dupla

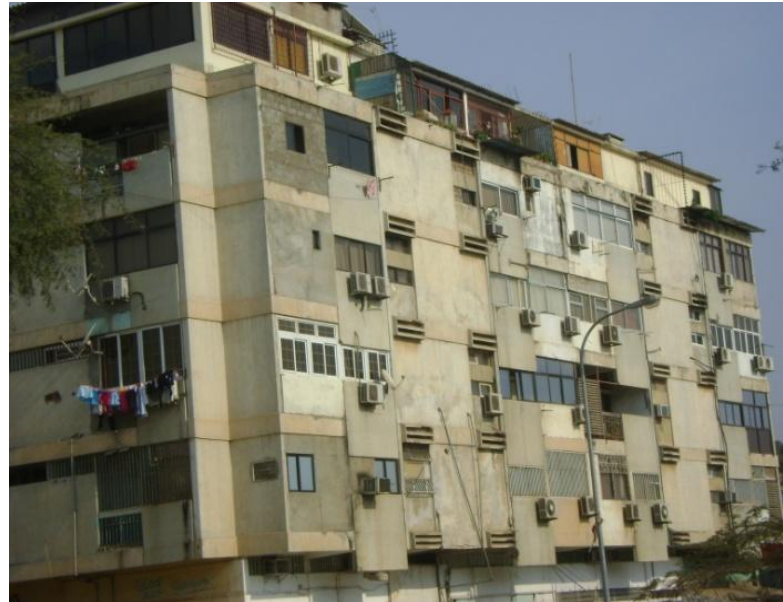
Foto13.
Edifício E15

**EDIFÍCIOS DE HABITAÇÃO COM:
DEFICIENTE QUALIDADE TÉRMICA,
MANIFESTADA POR AMBIENTES INTERIORES MUITO
DESCONFORTÁVEIS**

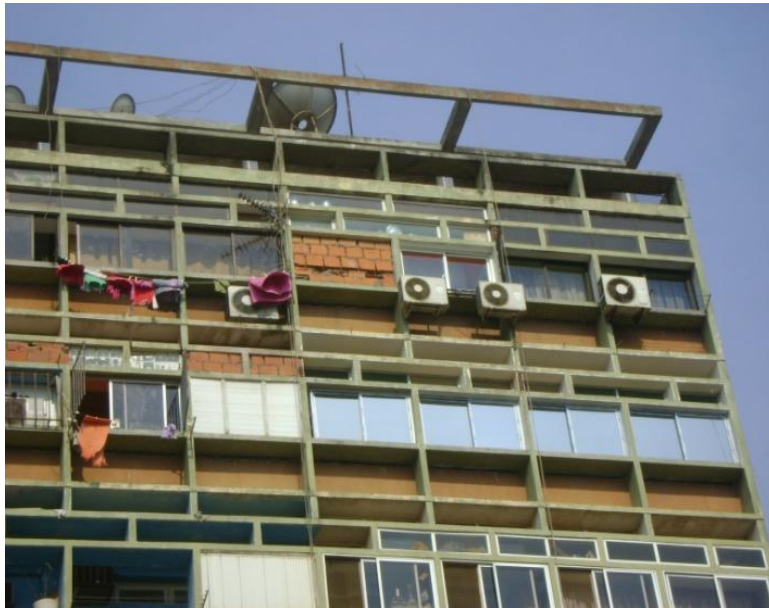
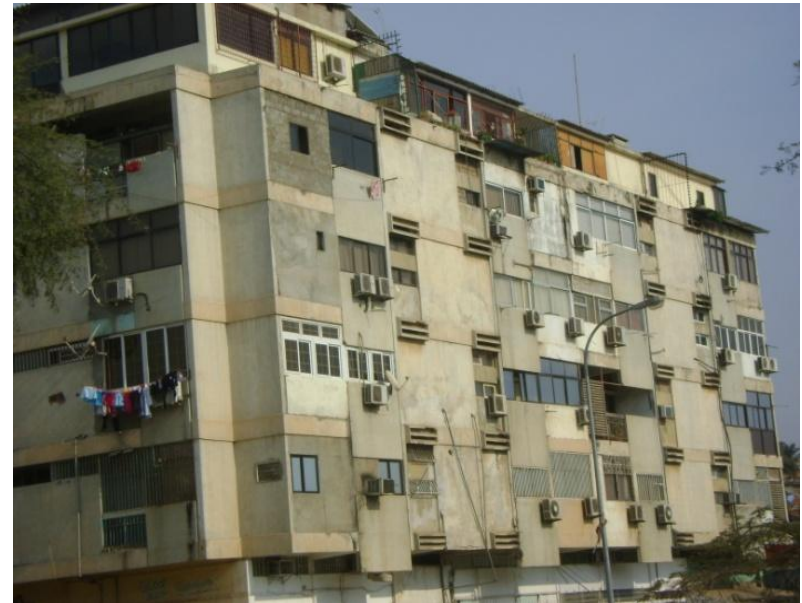
Foto 14,15. Edifício Maianga

EDIFÍCIOS DE HABITAÇÃO COM: UM QUADRO DE EXCESSIVO CONSUMO DE ENERGIA (PARA MELHORIA DAS CONDIÇÕES AMBIENTE)

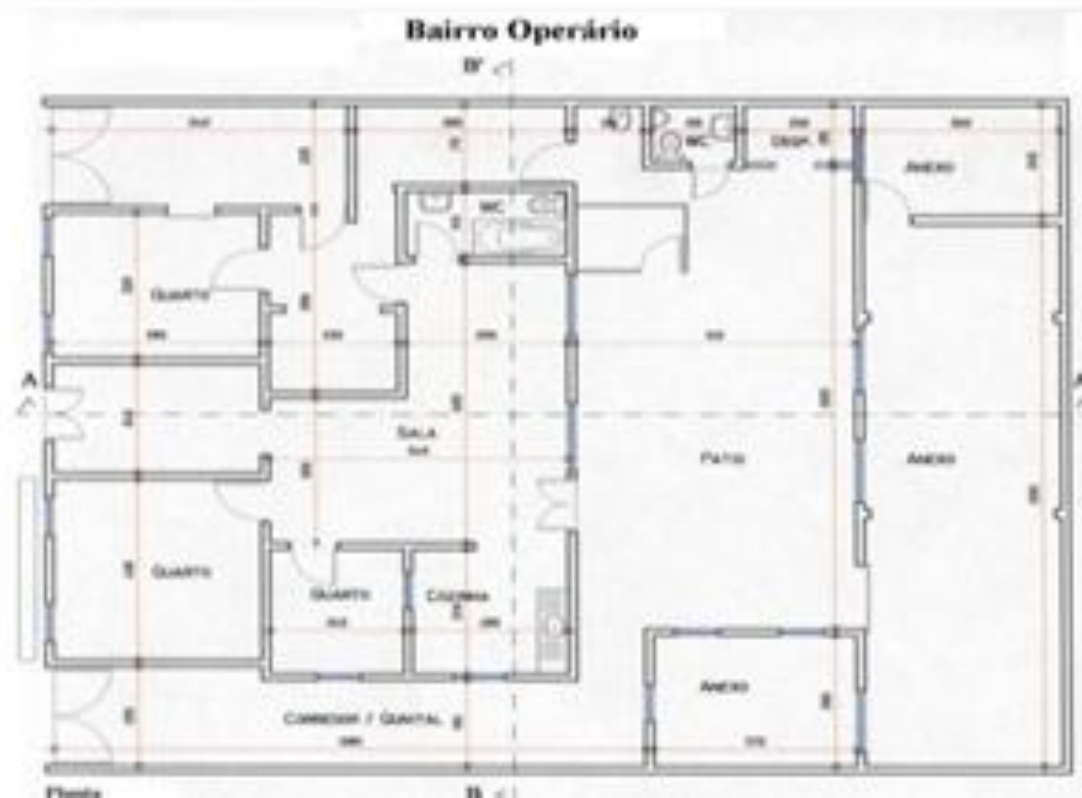
Fig 22. Planta da cidade Piso

PAVIMENTOS

Cimento afagado; aplicação de ocre de cor vermelha; Mosaico hidráulico na cozinha e wc.

PAREDES

Alvenaria de adobe e pau a pique

COBERTURA

Inclinada, em chapas de zinco, em quatro águas. Estrutura : De madeira

TECTOS

Placas de madeira.

CAIXILHARIAS

madeira, fixas e de duas folhas

PORTAS e JANELAS

De madeira, com bandeira em veneziana.

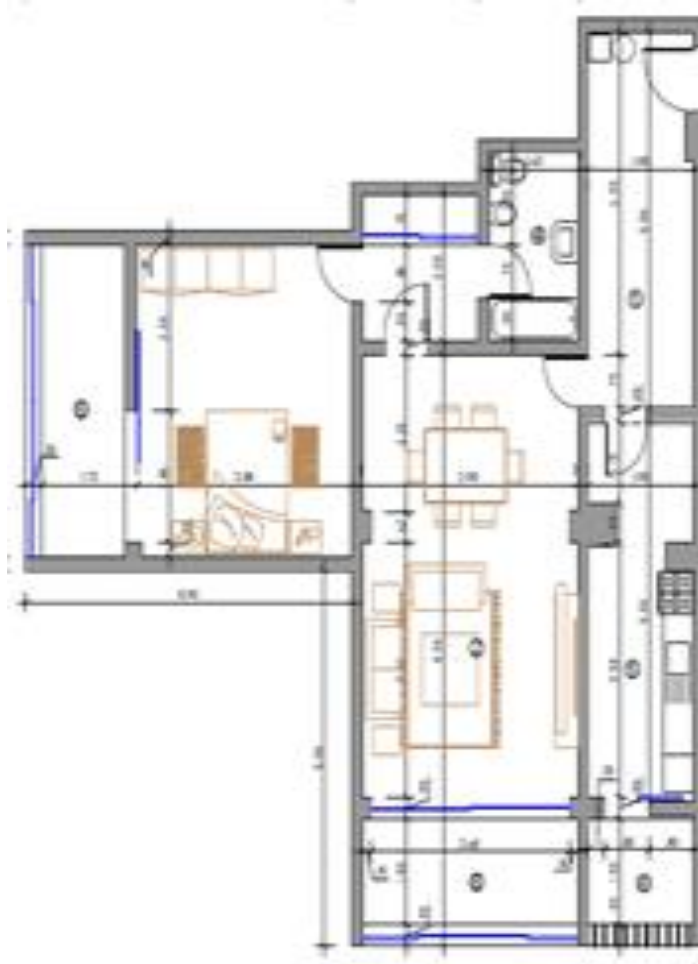
Fig .27. Planta Piso

PAVIMENTOS

Mosaico hidráulico. Tacos de madeira;

ESTRUTURA : Pilares, vigas e laje betão

PAREDES

Alvenaria de alvenaria tijolo cerâmico

COBERTURA

Laje betão

TECTOS

Face inferior da laje

CAIXILHARIAS

madeira, madeira e vidro.

PORTAS e JANELAS

De madeira, com bandeira em veneziana.

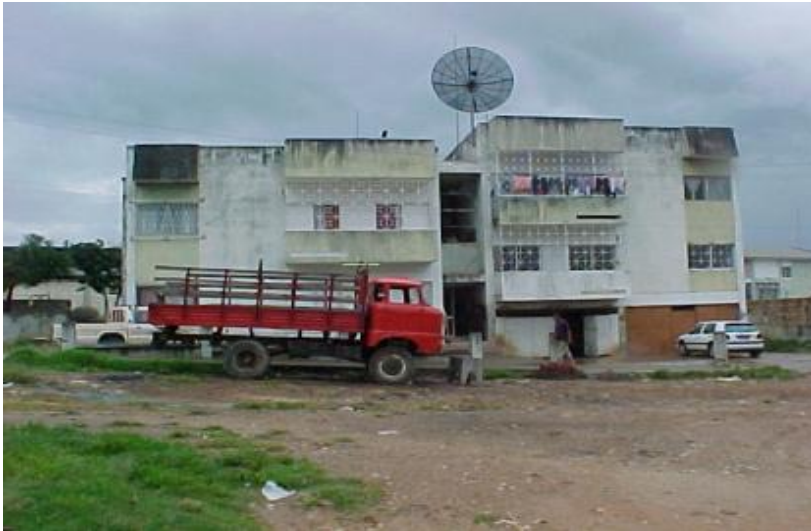
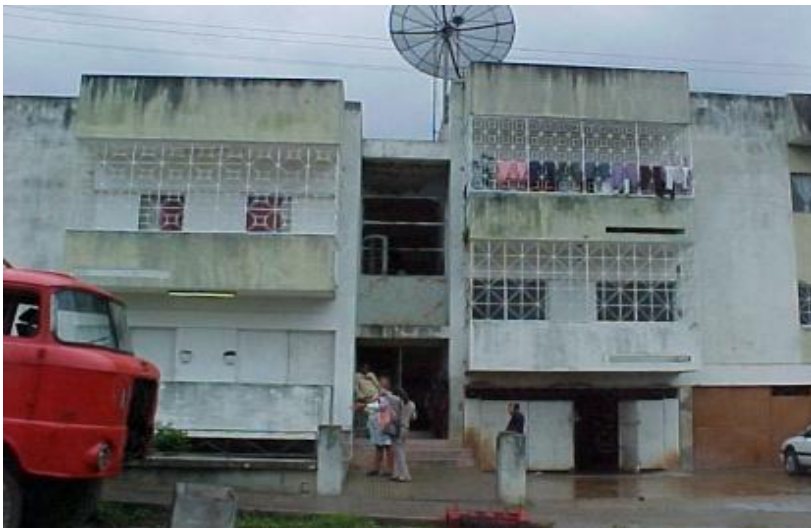
Fig 28. Planta Piso

PAVIMENTOS

Mosaico hidráulico. Tacos de madeira

ESTRUTURA : Pilares, vigas e laje betão

PAREDES

Alvenaria de alvenaria tijolo cerâmico

COBERTURA

Laje betão

TECTOS

Face inferior da laje

CAIXILHARIAS

Madeira, madeira e vidro.

Protecção Solar

Veneziana de madeira, em todos vãos
